# **ELFORSK** BETONGTEKNISKT PROGRAM VATTENKRAFT

NYHETER SOMMAR 2014

**KROKSTRÖMMEN – EN  
AV FÅ VALVDAMMAR  
I SVERIGE** sid. 3

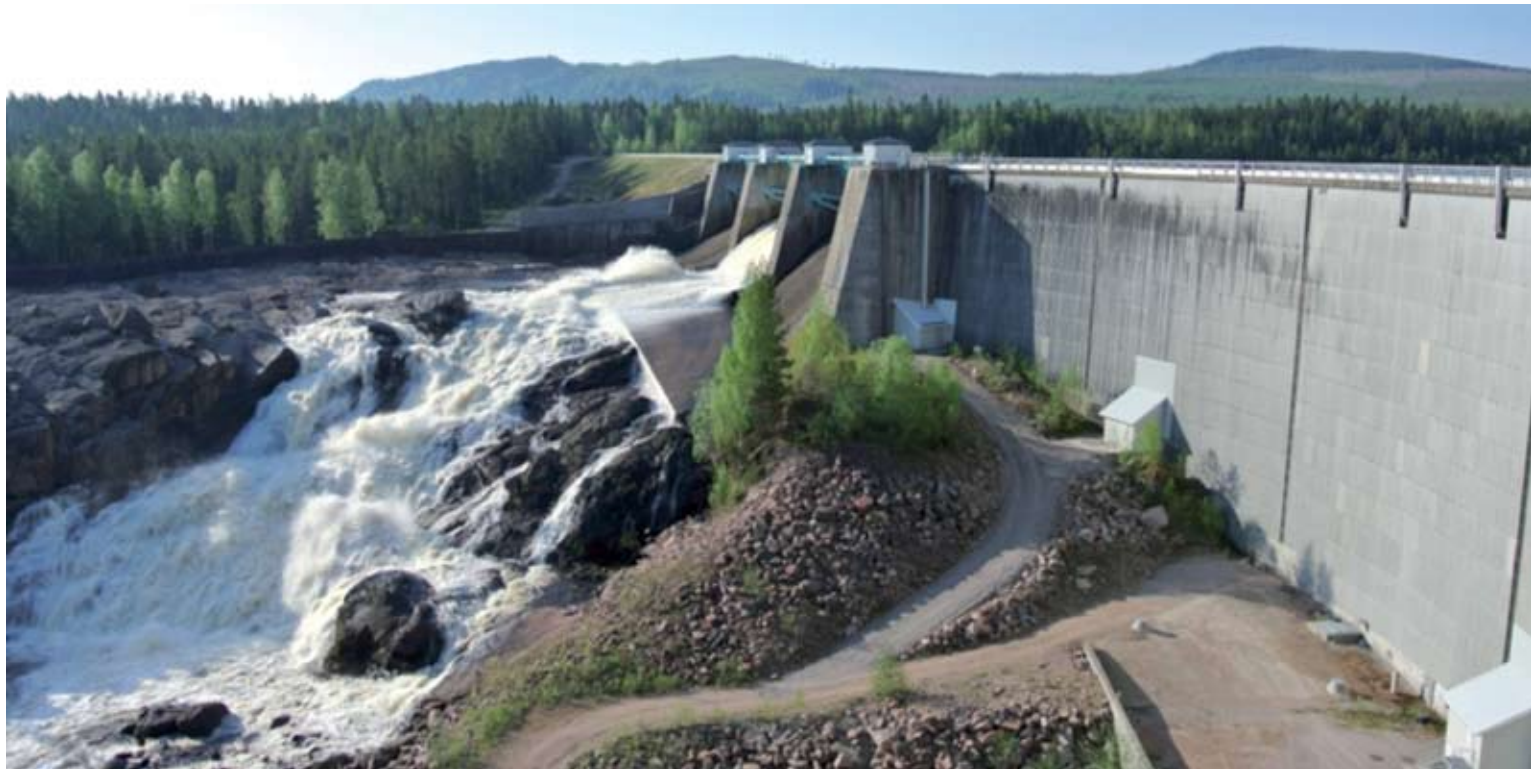
I krokströmmen i Ljusnan norr om Sveg, mellan Älvros och Ytterhogdal finns en av få valvdammar i betong i Sverige. Dammen är 45 meter hög, 160 meter bred och har en radie på 100 meter. Grundprincipen för konstruktionen är att belastningen via valvkonstruktionen överförs horisontellt till anfangen vilket innebär att det går åt mindre byggmaterial än för till exempel en gravitationskonstruktion.

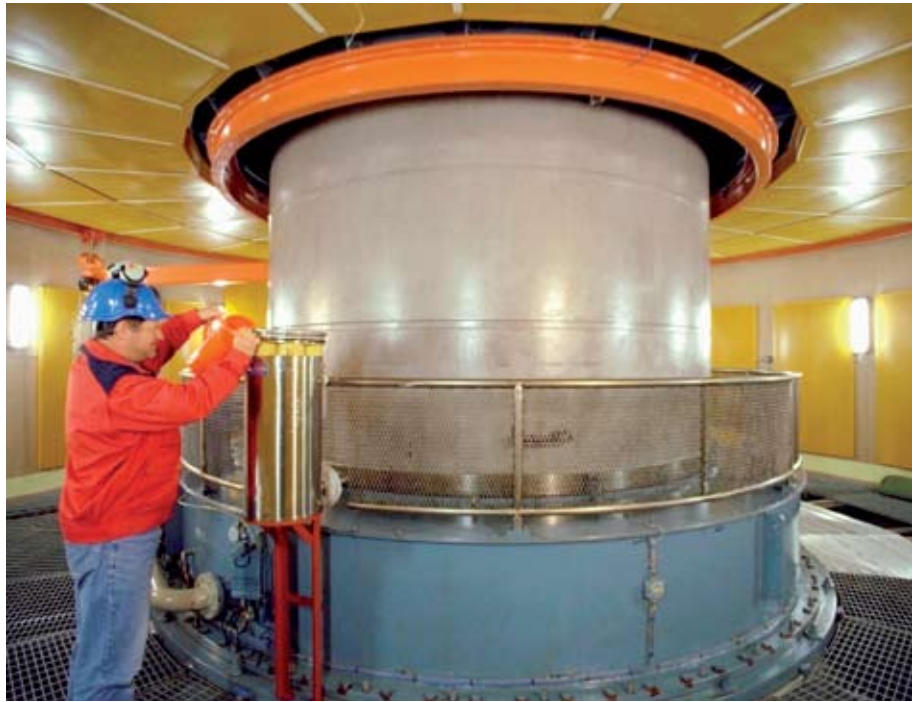
Foto: Hans Blomberg

Vid inspektioner av svenska vattenkraftsstationer har i vissa fall sprickor observerats i de betongfundament som bär upp stationernas generatorer. Flera samverkande faktorer bedöms orsaka sprickorna, men fördjupade analyser behövs för att säkerställa orsakssambanden.

**G**eneratorfundament är utsatta för utmattande laster, i synnerhet kring statorn och armkorsetts infästningspunkter (upplag). Det är också där som de observerade sprickorna framträder som tydligast. I ett examensarbete vid Lunds tekniska högskola och i två senare Elforskstudier konstateras att sprickbildningen beror på samverkande faktorer men att sambanden är mycket komplexa.

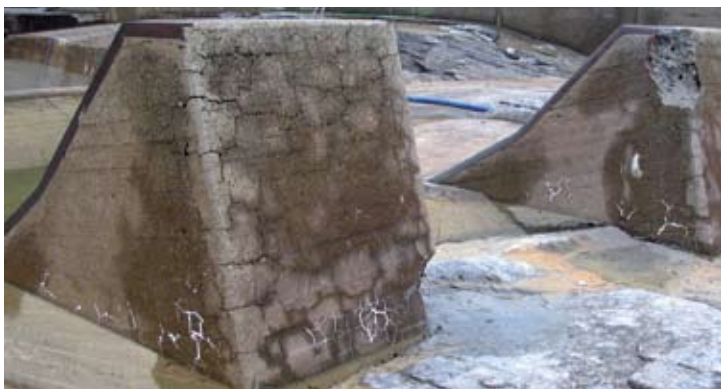
Typiska ASR-skador vid Vattenfalls anläggning Långbjörn.

I samband med besiktning av dammarna noterades visserligen förekomst av krackeleringsmönster på betongytorna som är typiska för ASR-skador. Men den betongpetrografiska analys som därefter gjordes i laboratorium visade inte att dessa kunde härledas till förekomst av ASR. Andra typer av sprickor som observerades i samband med besiktningen av dammar i Ajaure, Gardikfors och Överuman bedömdes inte heller vara orsakade av alkalisilikareak-

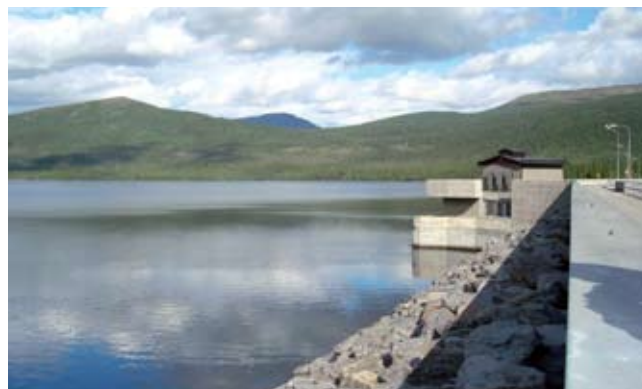
En av de undersökta dammarna, Ajaure som ligger 30 kilometer söder om Tärnaby och ägs av Vattenfall.
